# MEMORIA DE OBRAS

Rehabilitación estructural, fachadas e impermeabilización en  
Gran Canaria

## Edificio Las Salinas

Rehabilitación integral de un bloque residencial de siete plantas: fachada, refuerzo estructural e impermeabilización, con el edificio en uso.

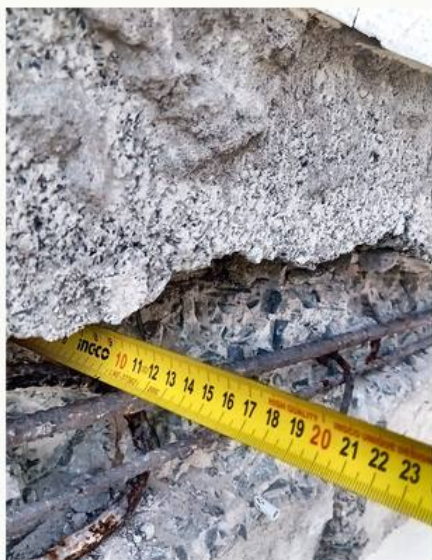
Cata en frente de forjado. El calibre permite comparar el diámetro residual con el nominal de proyecto.

Antes de presupuestar se abre cata: se pica el recubrimiento, se descubre la armadura y se mide el diámetro que queda. Esa medición, y no la superficie de mancha, decide si un elemento se repara o se refuerza.

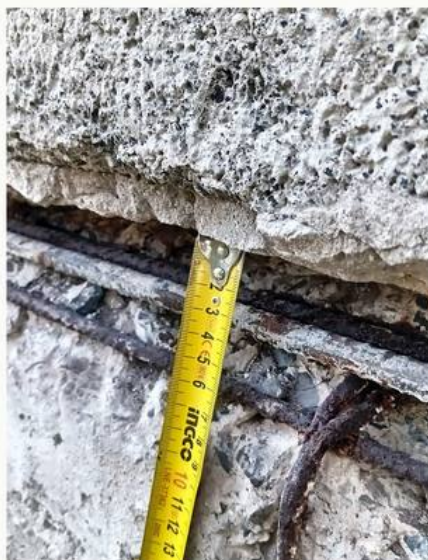
Corrosión con formación de laminillas: el óxido expansivo ha desprendido el recubrimiento.

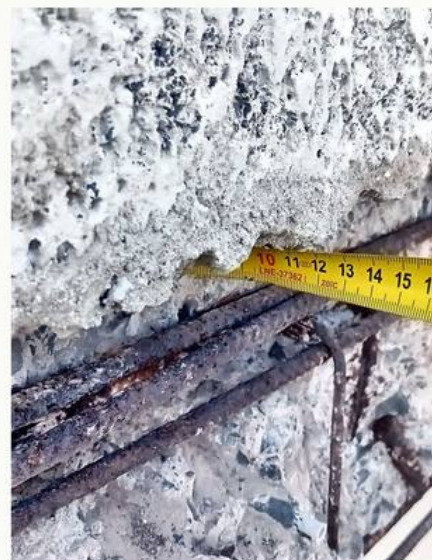
Armadura longitudinal descubierta, con oxidación uniforme y pérdida de sección medida in situ.

El protocolo de saneado es siempre el mismo: retirar el hormigón carbonatado hasta soporte sano, dejando la barra rodeada por completo; cepillar el acero, aplicar puente de unión y pasivante, y reconstruir con mortero de reparación estructural de retracción compensada.

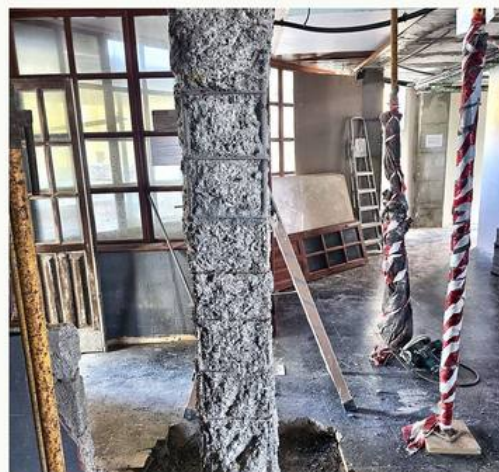
Ningún pilar se descubre sin haber transmitido antes su carga. El apeo se monta planta a planta, alineando puntales en la vertical.

Con el pilar apeado se retira el hormigón degradado en todo el perímetro y se monta la nueva ferralla —barras longitudinales y cercos de confinamiento— conectada al elemento existente y anclada en los forjados.

El recrecido se encofra y se hormigona con árido de tamaño reducido para que el hormigón llegue a todos los rincones del cajón. El resultado: mayor sección, armadura protegida y capacidad portante restituida.

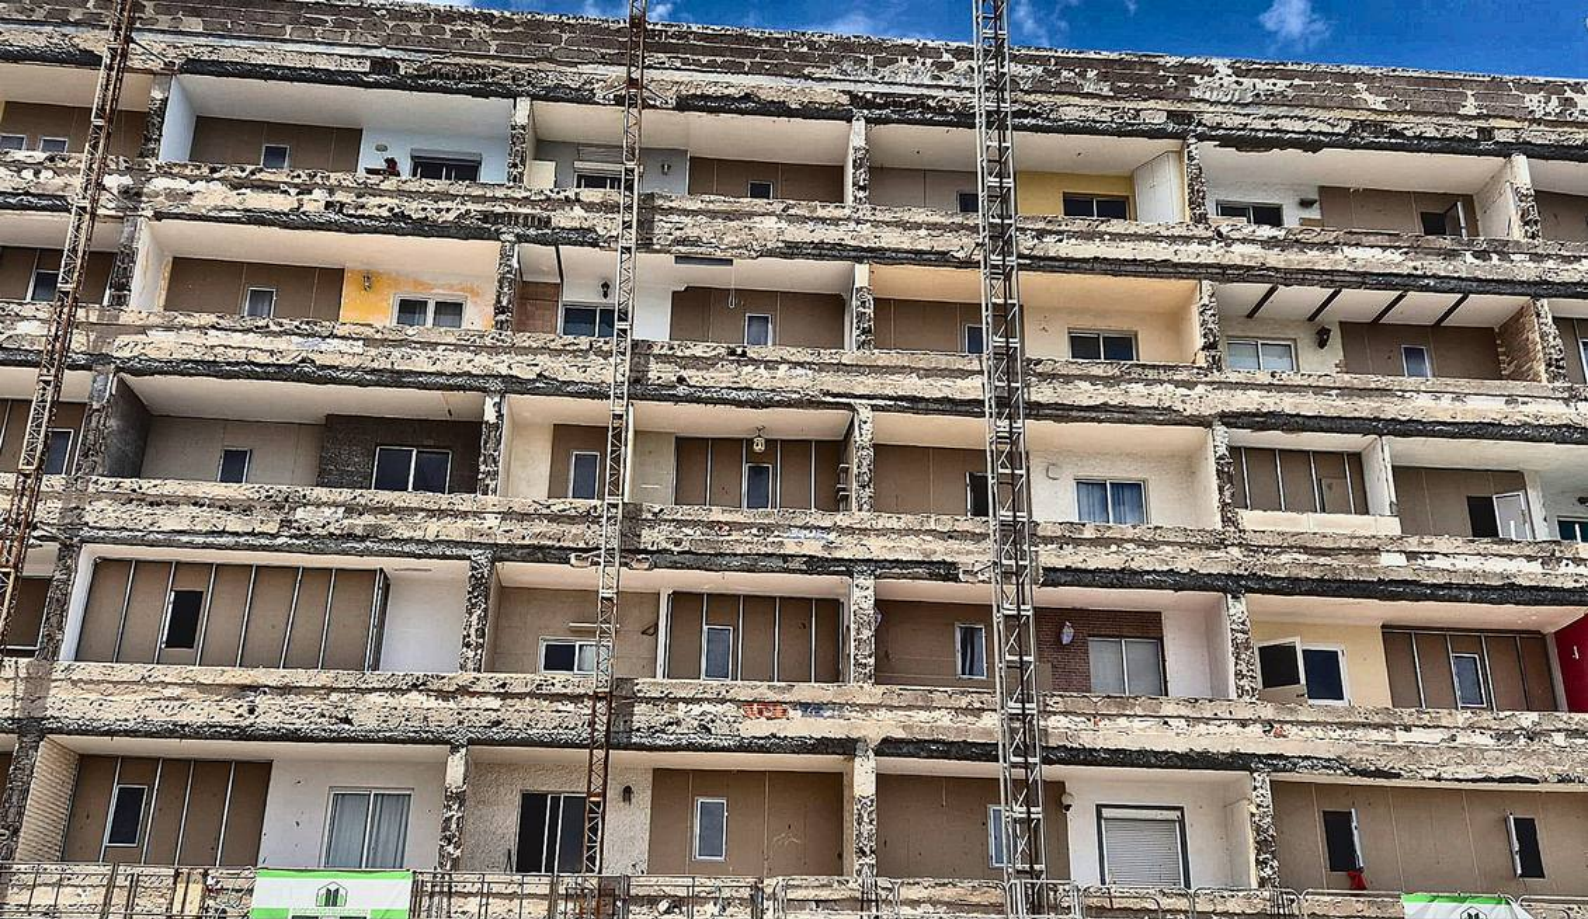
LAS SALINAS · FASE 03

## Reconstrucción de la envolvente

Los paños se tratan por bandas horizontales, siguiendo el ritmo de los medios de elevación. En cada banda se repite la misma secuencia: picado del material suelto, limpieza del soporte, tratamiento de armaduras, relleno y regularización.

El color azulado de los paños es el mortero de reparación antes del revestimiento. No es un acabado: es la capa que devuelve al elemento su geometría y su recubrimiento.

Frente de trabajo con plataformas suspendidas y montacargas de obra.

El paño terminado convive con el paño en ejecución.

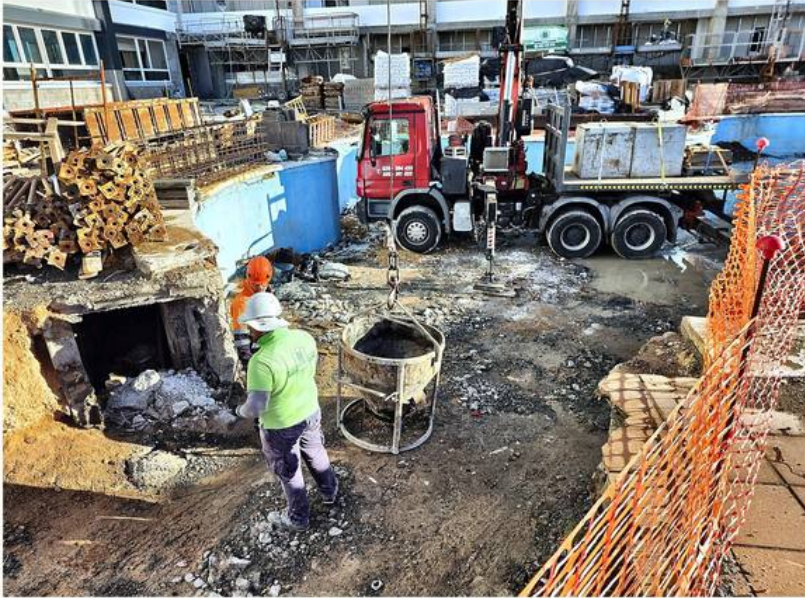
— Zona de acopio y amasado con delimitación perimetral. Personal con casco y alta visibilidad.

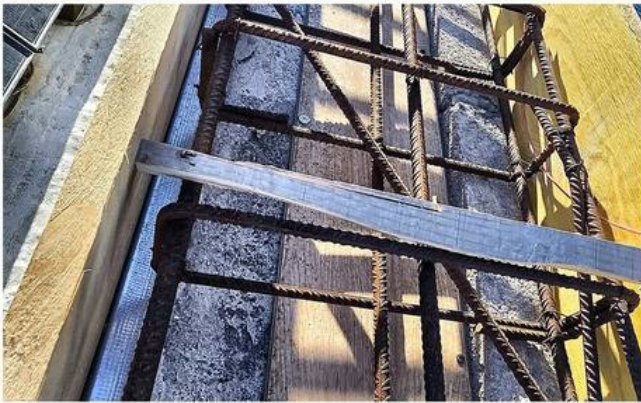
— Ferralla de refuerzo montada en obra.

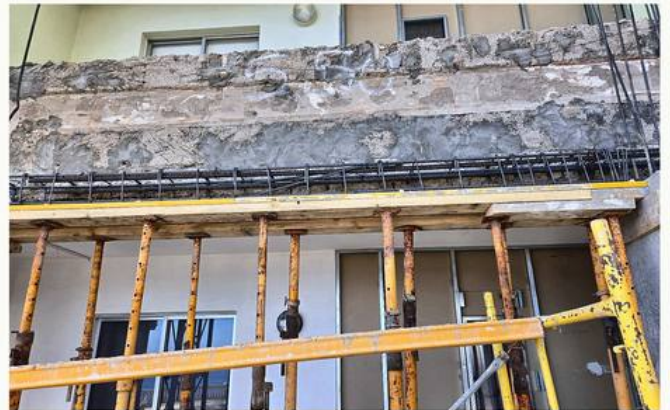
— Apeo de forjado con puntales alineados en vertical.

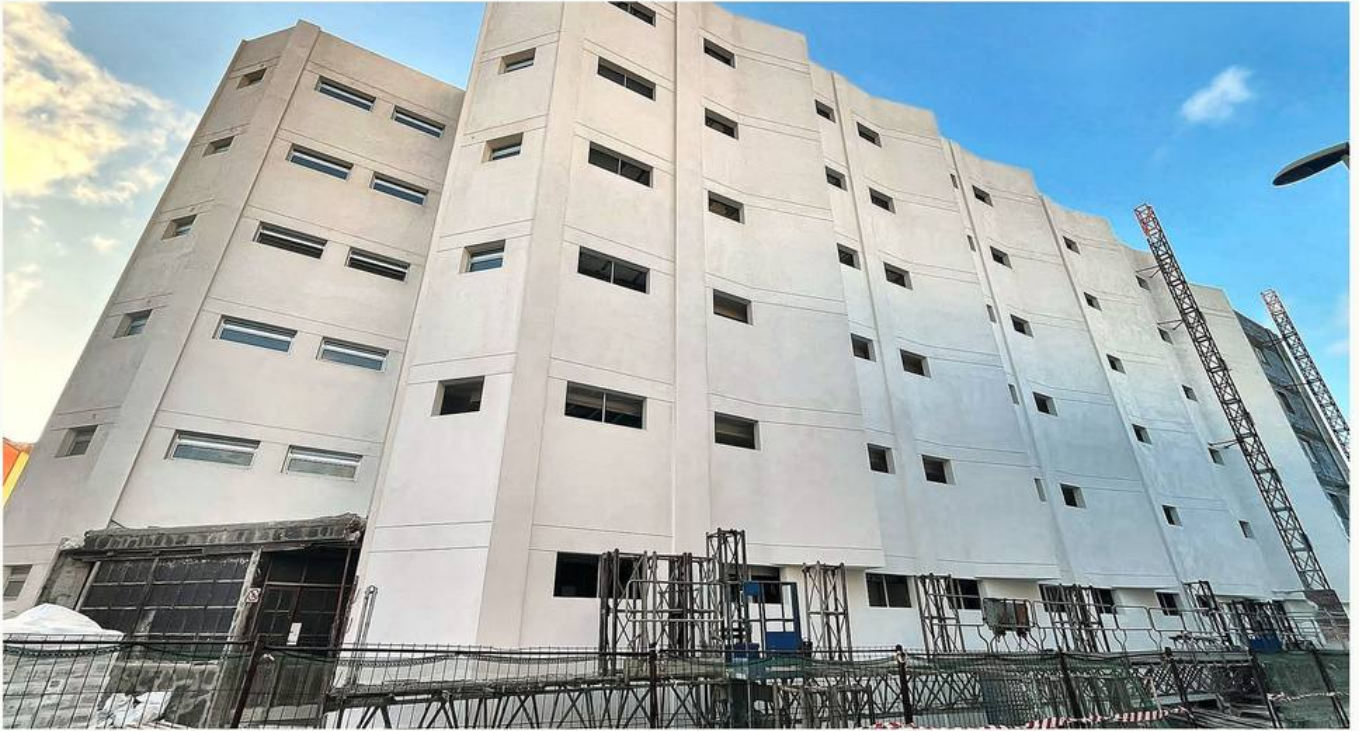
Fachada terminada. La geometría original se ha restituido paño a paño y el sistema de protección aísla el hormigón del ambiente marino.

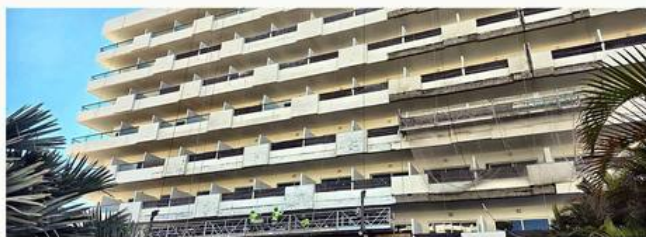
Plataforma suspendida en el frente de trabajo, con el hotel en funcionamiento.

Se trabaja con plataformas suspendidas de nivel, con lona de recogida bajo cada frente para que no caiga material y con los accesos y zonas comunes siempre operativos.

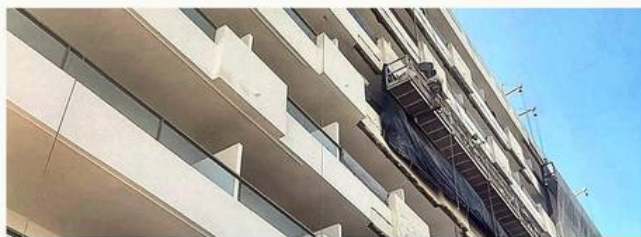
Frentes de forjado y antepechos saneados antes del acabado.

La envolvente de un hotel de primera línea concentra el daño en los mismos puntos: frentes de forjado, cantos de balcón y antepechos. Son los elementos más expuestos al salitre y los que menos recubrimiento tenían de origen.

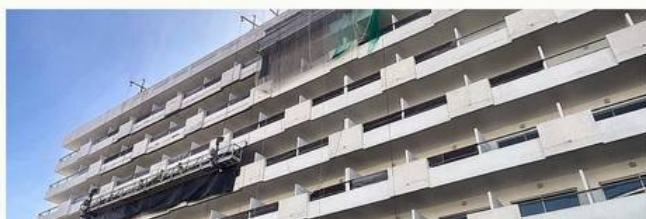
Lona de recogida bajo el frente y protección de coronación; la esquina curva se resuelve sin interrumpir el paso de clientes.

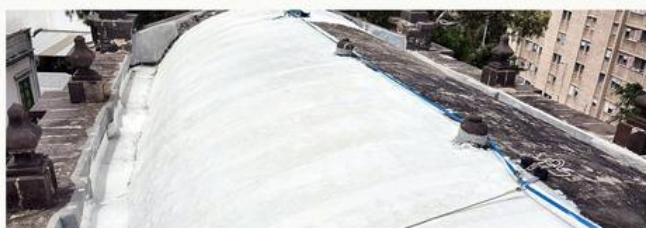
Bóveda terminada con membrana continua.

Una cubierta abovedada no admite lámina en rollo: la doble curvatura obliga a un sistema líquido, que se adapta a la geometría sin solapes ni juntas.

El trabajo empieza por el soporte: limpieza, reparación de fisuras y refuerzo de los encuentros con banda embebida. Después, las manos de membrana cruzadas entre sí para garantizar espesor uniforme. El acabado en blanco reduce la temperatura superficial y alarga la vida del sistema.

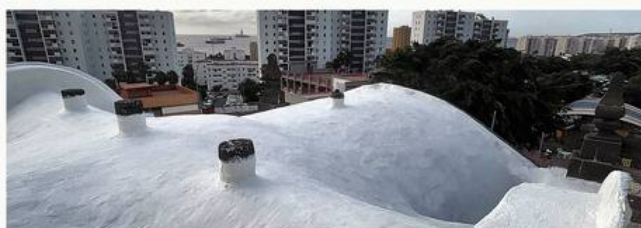
Encuentros con la cantería resueltos con banda de refuerzo.

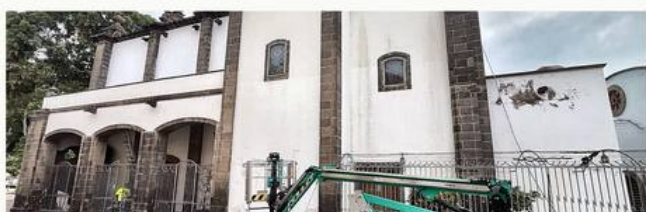
Plataforma sobre orugas con estabilizadores: huella reducida, sin andamio y con la entrada al templo siempre libre.

En fachada se interviene con criterio conservador: se respeta la cantería vista y se reponen los revocos degradados. La plataforma sobre orugas entra por el hueco de la verja y permite llegar a coronación sin montar andamio ni cerrar el acceso.

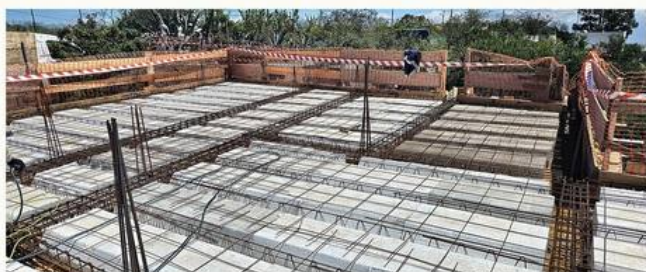
Forjado replanteado y ferrallado, listo para hormigonar.

El forjado se monta sobre sopandas y puntales, con viguetas y aligerante a paso constante. Encima se replantea la armadura de reparto y los negativos. El detalle que marca la diferencia son los separadores: sin ellos no hay recubrimiento, y sin recubrimiento la estructura envejece desde el primer día.

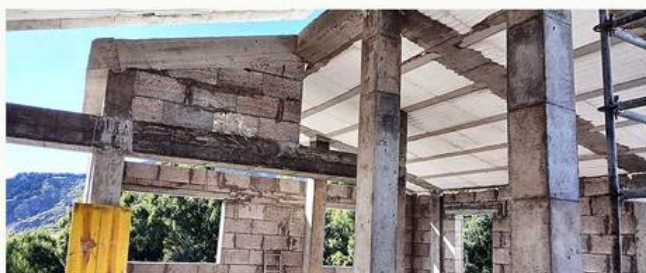
Pórticos y jácenas ejecutados, con los huecos de fachada ya definidos.

Construir en la medianía tiene su propia lista de problemas: pendiente, acceso estrecho y viento. La estructura se resuelve con pórticos de hormigón armado y forjado unidireccional aligerado, que permite ejecutar por plantas con medios ligeros y sin grúa torre.
